## Aux élus de La Seyne Sur Mer et aux responsables du littoral métropolitain Toulon Provence Méditerranée.

# Il faut sauver le mur patrimonial de l'ex-sentier littoral de Mar Vivo

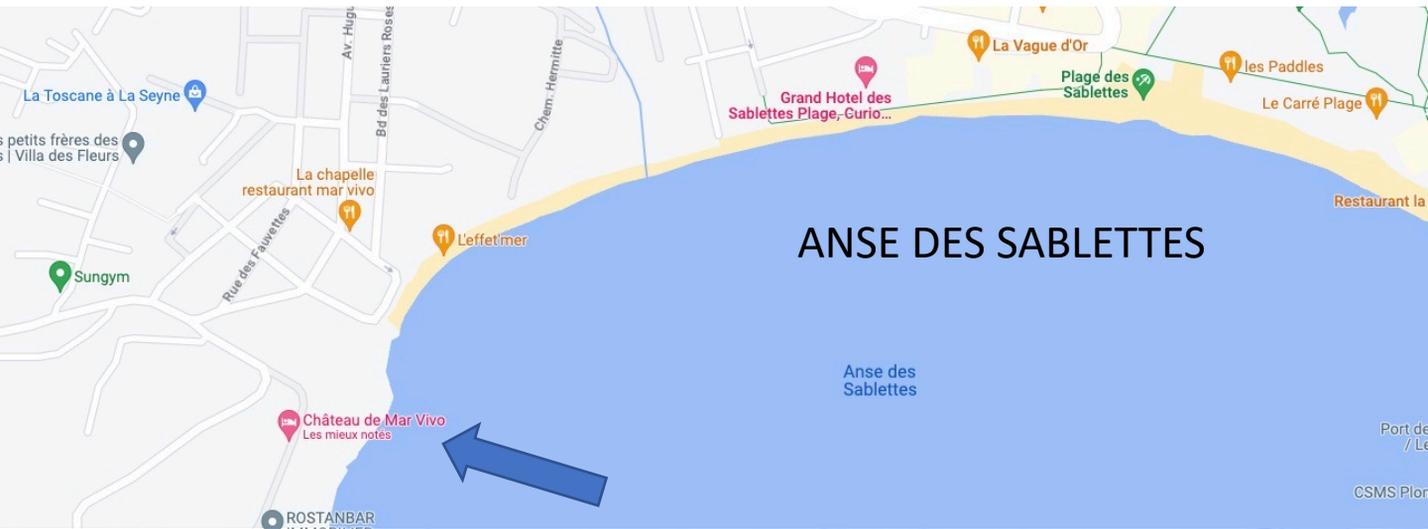
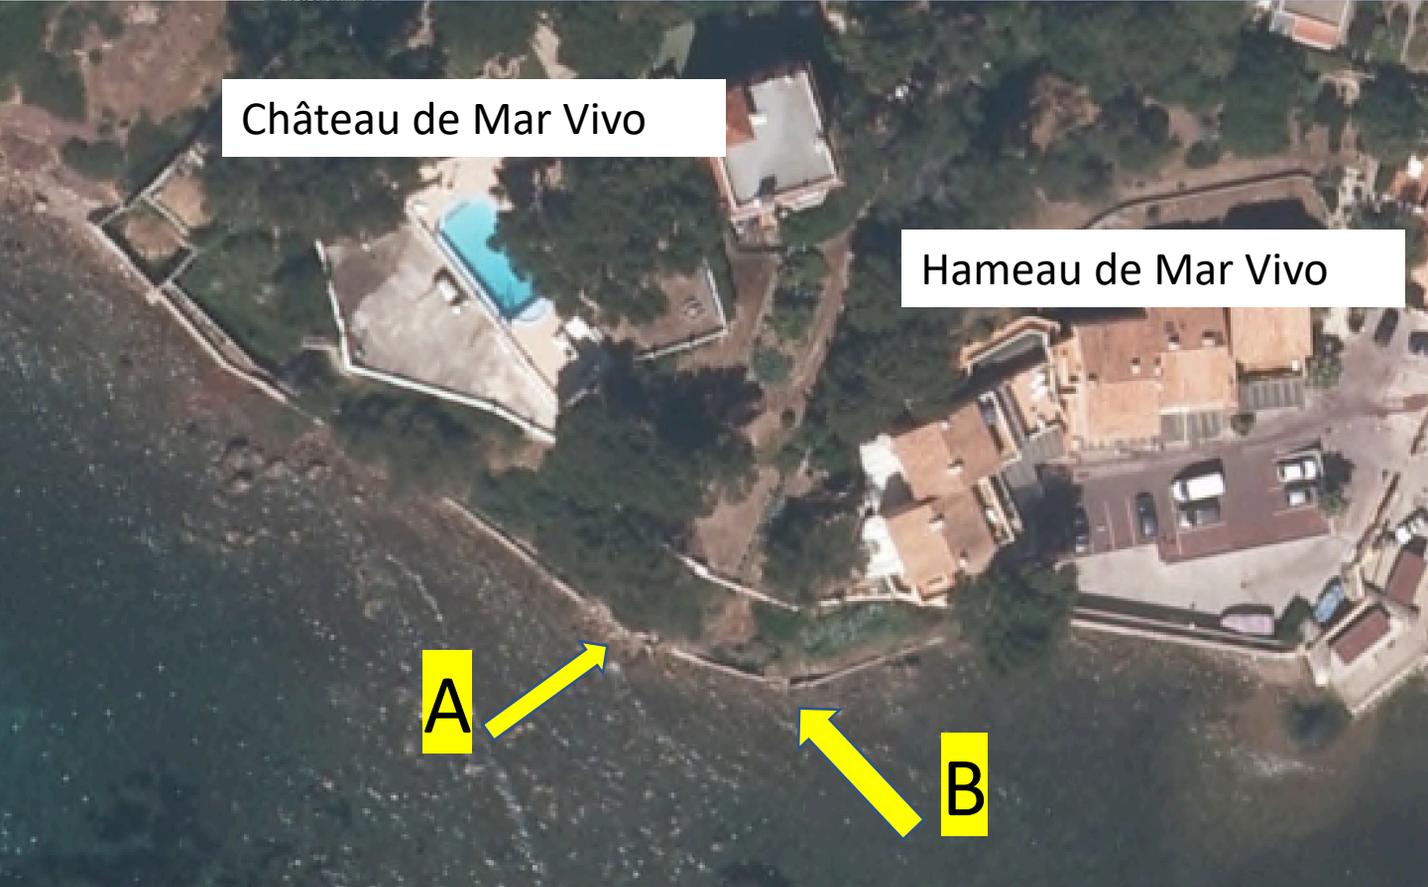
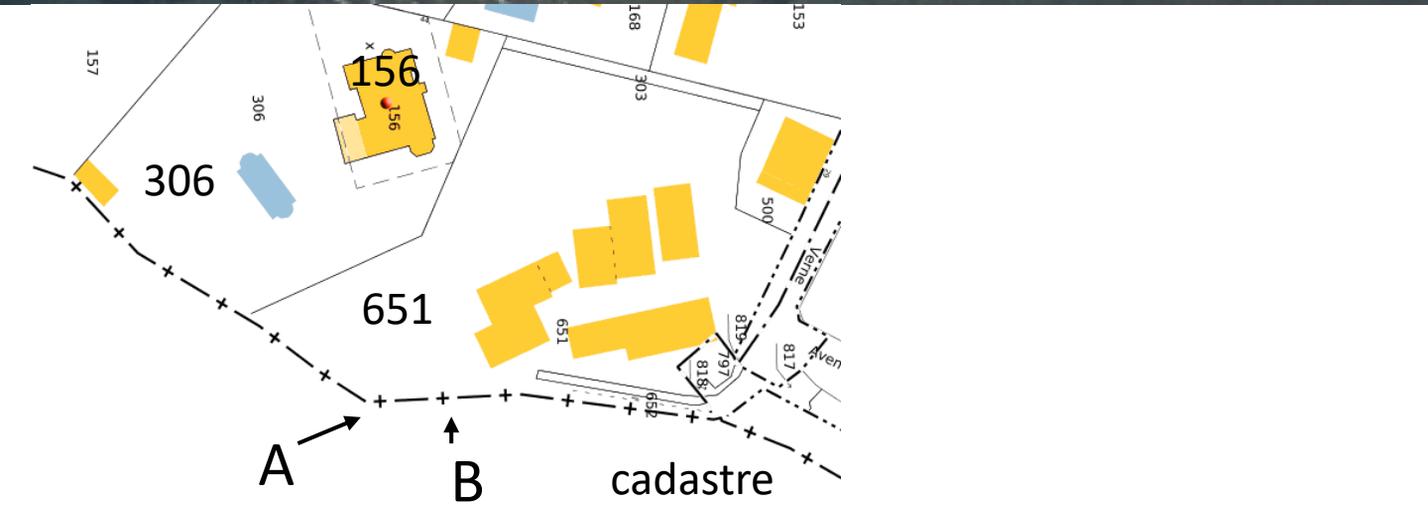
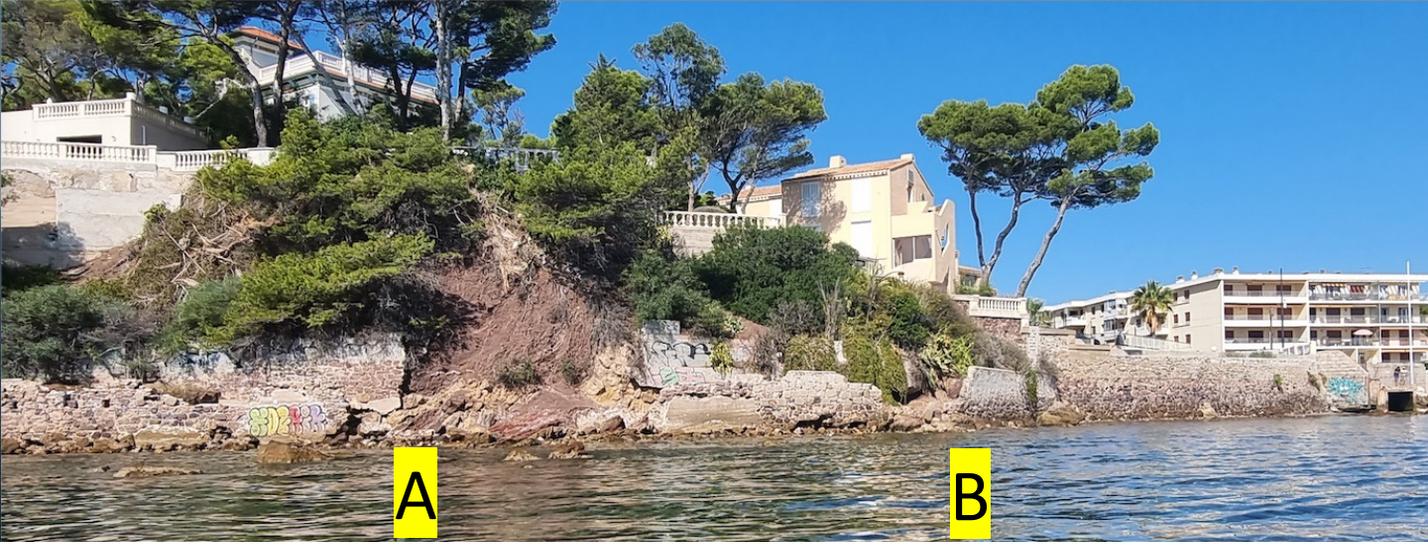
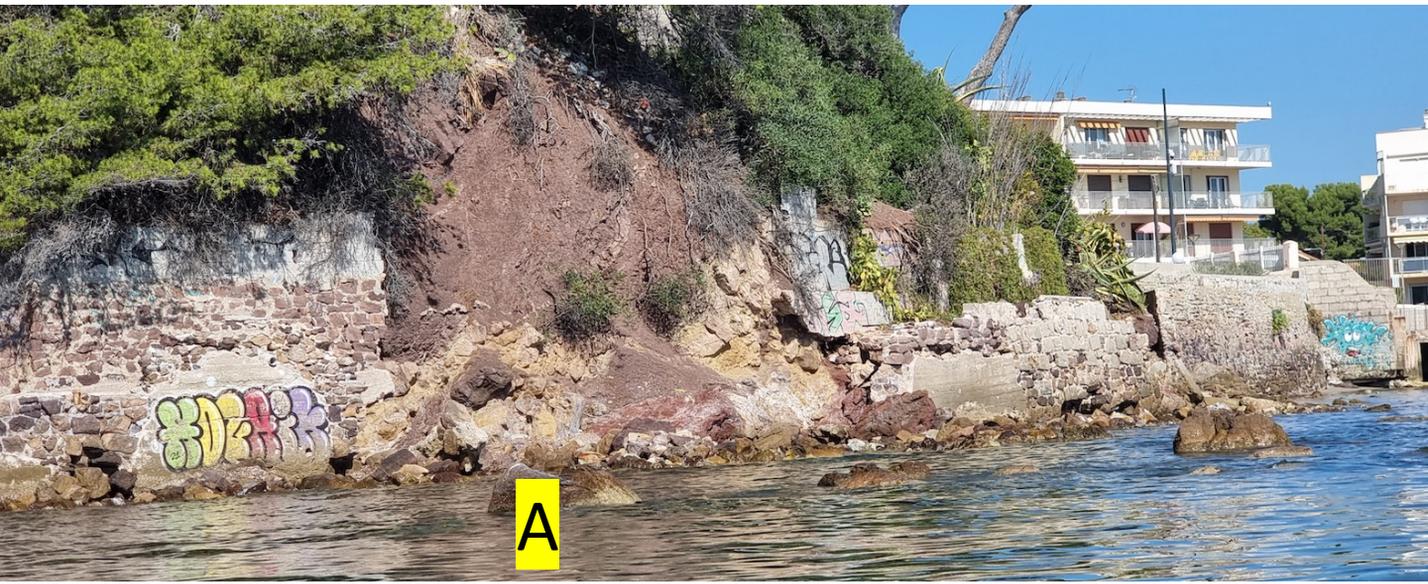
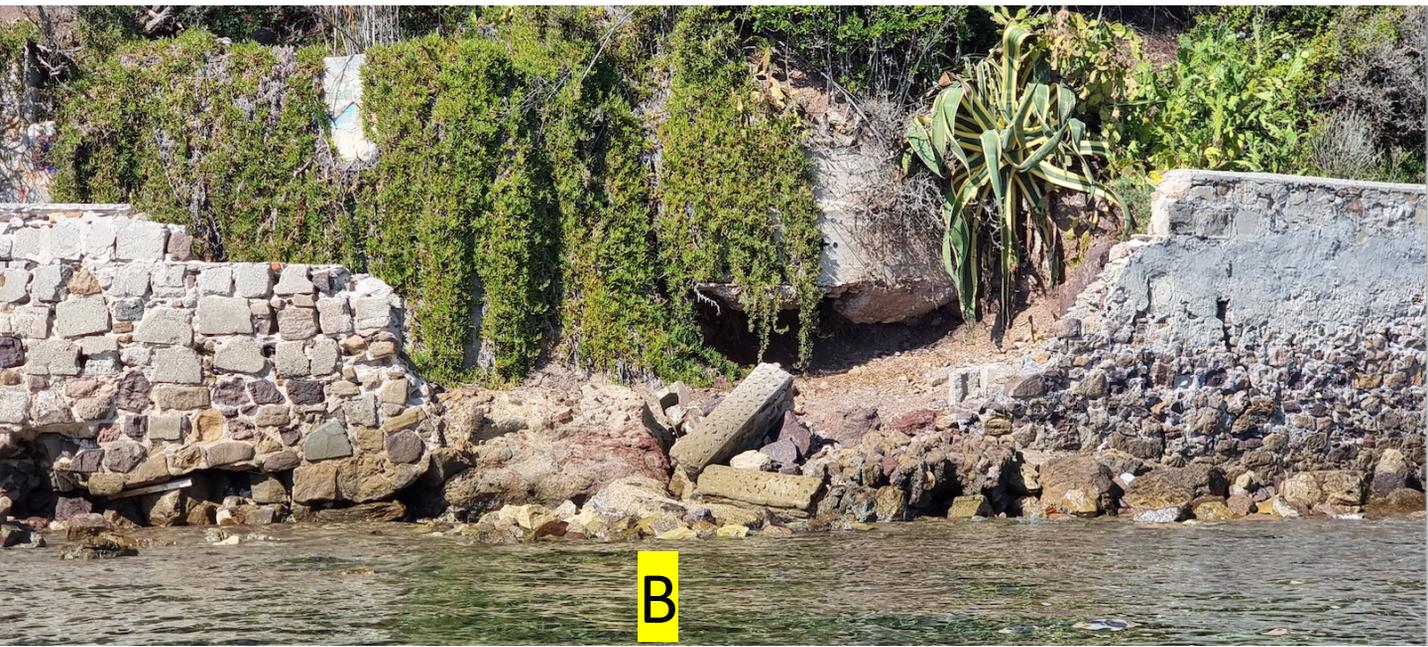
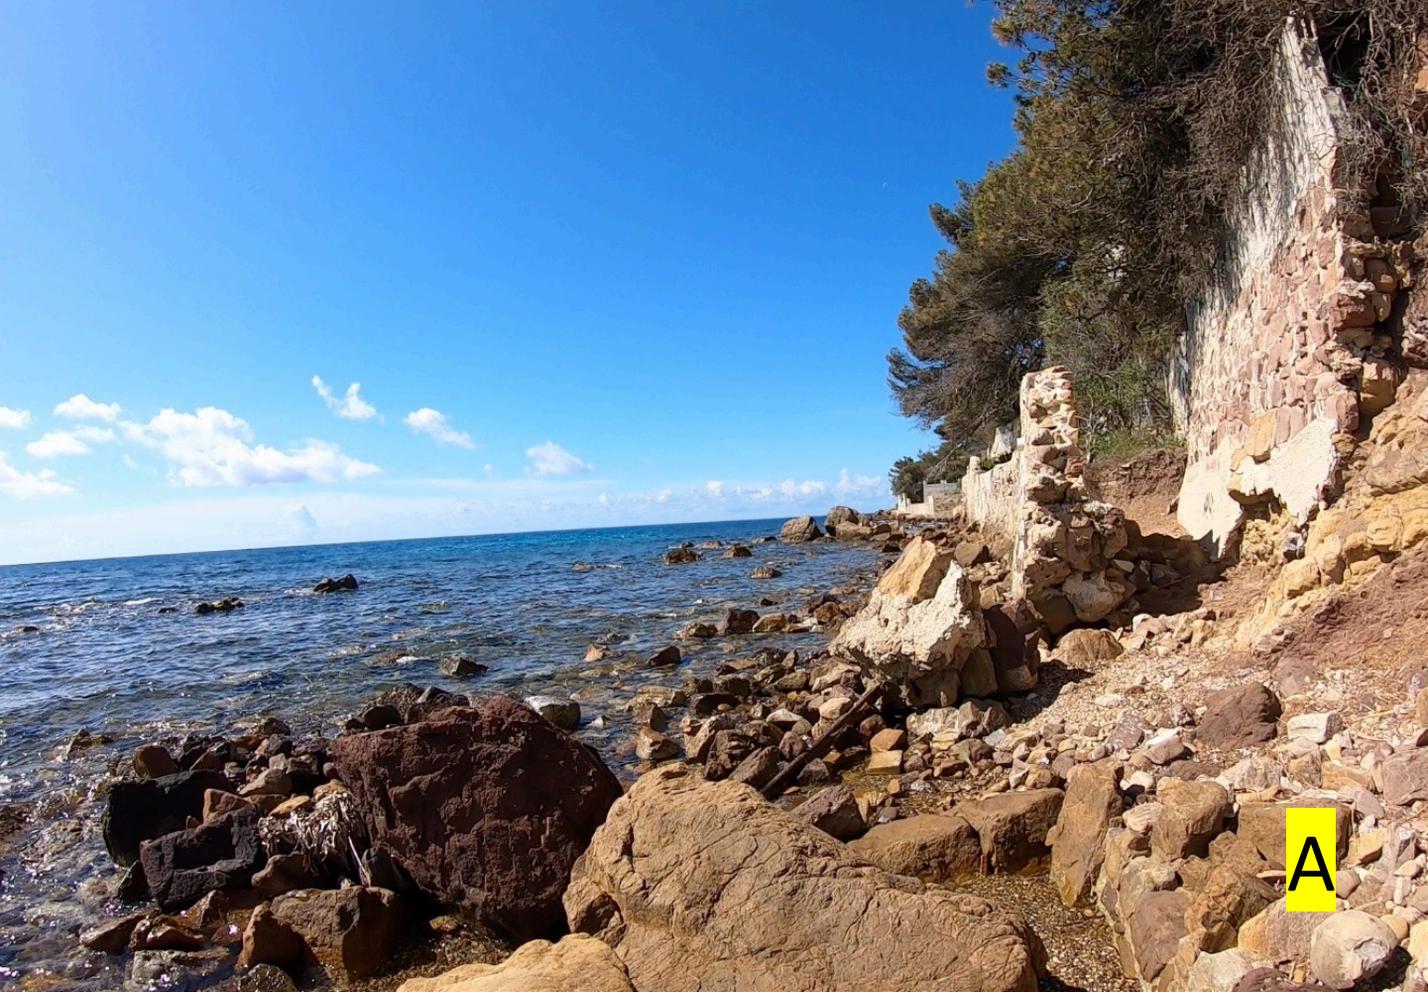
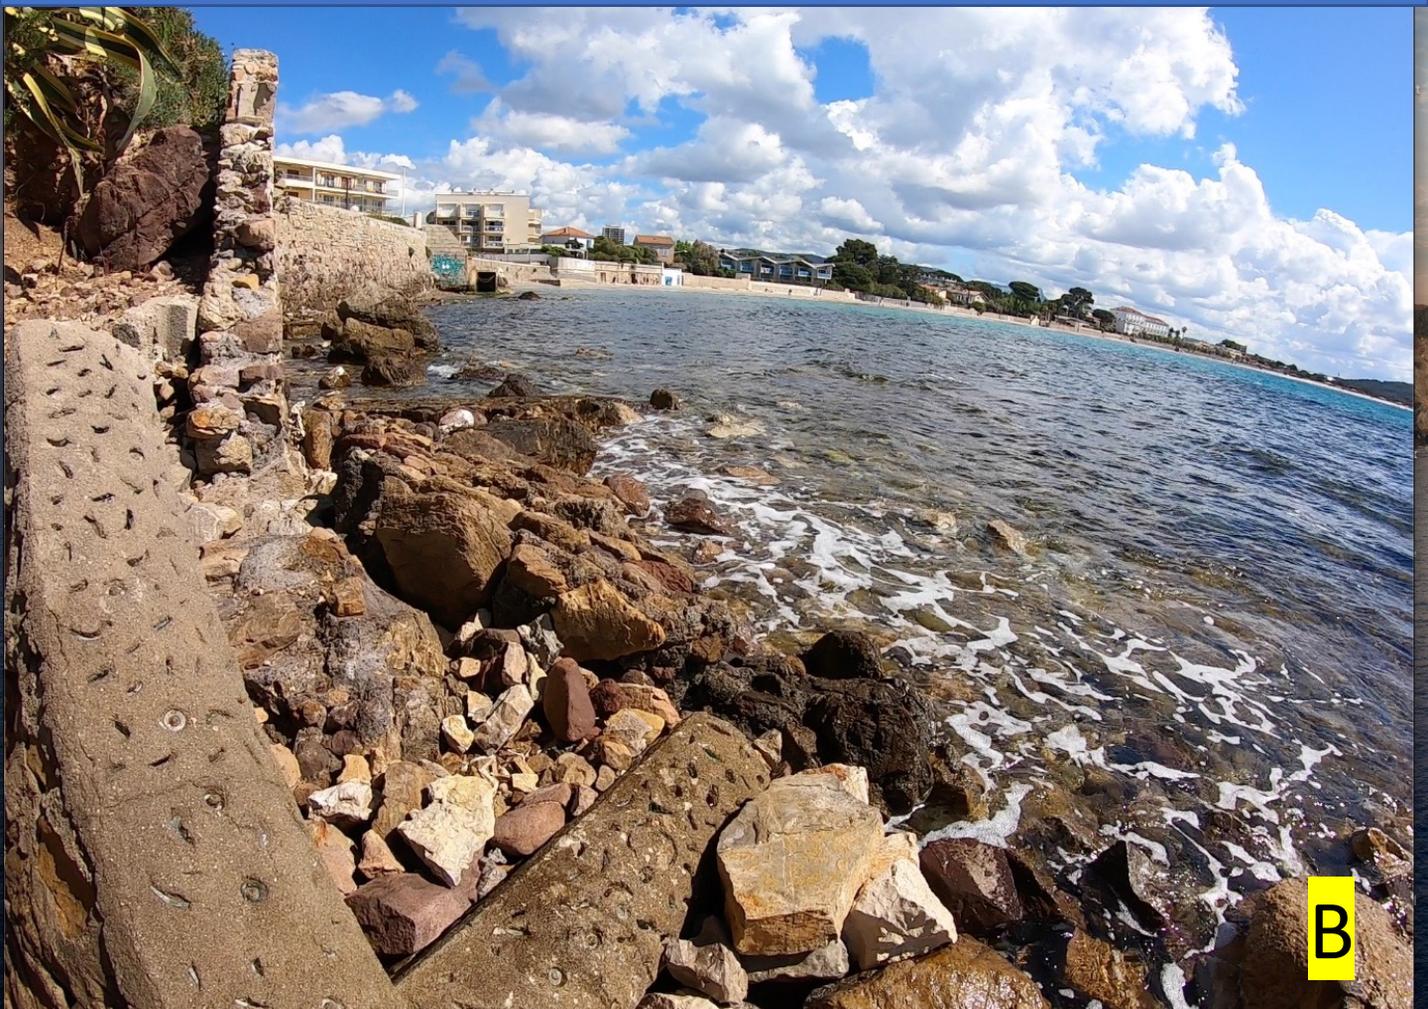
- Le tronçon de sentier littoral partant du château de Mar Vivo vers la plage de Mar vivo est fermé depuis 2004.
- Sans entretien depuis cette date de fermeture, nous constatons que le mur patrimonial « pied-dans-l'eau » s'écroule progressivement (photos). Cela n'a rien de surprenant, hélas, car ce mur fait face aux largades de vent d'est et sud-est dont la fréquence est majoritaire par rapport aux autres régimes de vent.

- Notons que le mur pieds dans l'eau repose sur un plateau rocheux sous-marin à la fois large et très peu profond, parfois découvert à marée basse. Un bon point concernant la réalisation technique de ce remblai protecteur.

- De plus ce rempart rocheux protecteur s'interposerait au grignotage actuel des terrains riverains par la mer, là où les deux brèches sont observées (photos). Un argument juridique solide pour en accepter le principe.

- Pour cette restauration, nous proposons cette approche qui nous semble pragmatique et réalisable. Il s'agirait de déposer un lit de roches au pied du mur patrimonial en question pour le protéger des coups de boutoir de la houle et de la montée des eaux inéluctable. En même temps, ce lit de roches serait suffisamment dense pour servir de sentier littoral.

- Par ailleurs, à la suite d'un échange avec deux entreprises du BTP, ce mur semble pouvoir être restauré dans la foulée.
- Vous allez nous dire que ce rempart de roches constituerait une artificialisation de la mer, proscrite selon des règlements que nous souhaitons connaître précisément. Car les textes disponibles indiquent que l'artificialisation concerne de gros ouvrages permettant le passage de routes ou l'implantation d'immeuble. Un rempart de rochers naturels de 2 mètres de large au pied du mur ne semble pas rentrer dans le cadre d'une « artificialisation » au sens juridique du terme mais contribuerait à la protection contre l'érosion du trait de côte en particulier du mur de la copropriété attenant au blockhaus.

- Cette protection de rochers au pied du mur serait similaire à ce qui été fait sur le sentier du Mourillon, avant d'arriver à Pipady.
- On pourrait conclure que les pans de mur qui tombent dans la mer sont une artificialisation par suite d'une absence d'entretien, cette dernière étant difficilement compréhensible, sans parler du danger que l'écroulement présenterait car il est impossible aujourd'hui d'en prévoir l'ampleur potentielle.
